# Årlig Säkerhetsbesiktning

## Backbergets samfällighetsförening Lekplats

2024-05-21

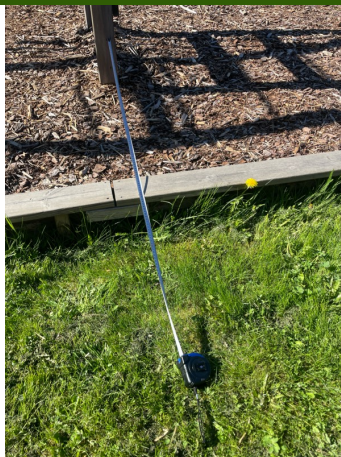
Bild 2

| Defekt | Felklass | Felkod | Bild | Beskrivning |
|---|---|---|---|---|
| Islagsytan | B | EN 1176-1<br>4.2.8.5.1 | 2 | Islagsyta för liten. Sarg ligger för nära klätterställning. Det skall vara minst 150cm mjukt underlag runt omkring klätterställningen. |

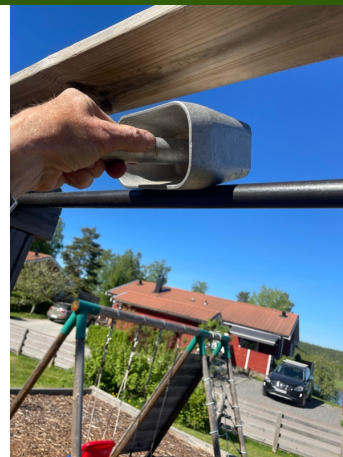
Bild 3

| Defekt | Felklass | Felkod | Bild | Beskrivning |
|---|---|---|---|---|
| Huvud/halsmått | A | EN 1176-1<br>4.2.7.2 | 3 | Kroppsonden passerar men inte huvudsonden mellan ribbor upptill. |

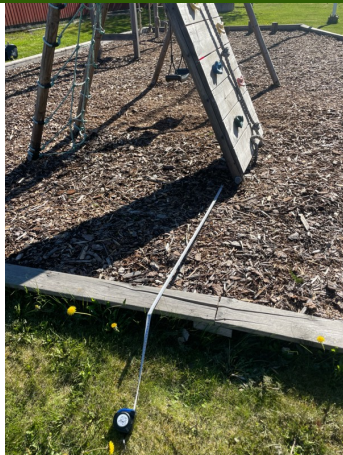
Bild 2

| Defekt | Felklass | Felkod | Bild | Beskrivning |
|---|---|---|---|---|
| Islagsyta | B | EN 1176-1<br>4.2.8.5.1 | 2 | Islagsyta för liten. Sarg ligger för nära klätterställning. Det skall vara minst 150cm mjukt underlag runt omkring klätterställningen. |

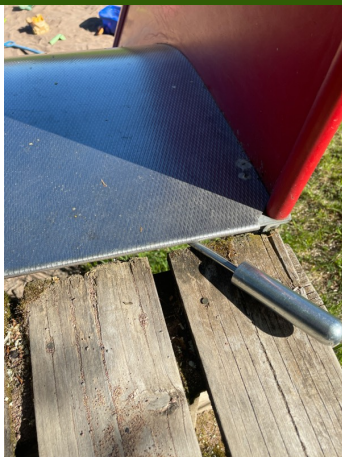
Bild 2

| Defekt | Felklass | Felkod | Bild | Beskrivning |
|---|---|---|---|---|
| Fingermått | B | EN 1176-1<br>4.2.7.6 | 2 | Fingersonden passerar mellan rutsch och startplåtå. Risk för att fingrar fastnar i start av rutsch. |
